## Rapport muurvegetatie Houtdokpark

Hierbij het verslag van onze bevindingen van het bezoek aan de muren van het Houtdokpark te Gent op 25 mei 2019 met Tom Beyaert en Iris Lauwaert (Groendienst, gemeente Gent) en Bert Maes en Emma van den Dool (Ecologisch Adviesbureau Maes).

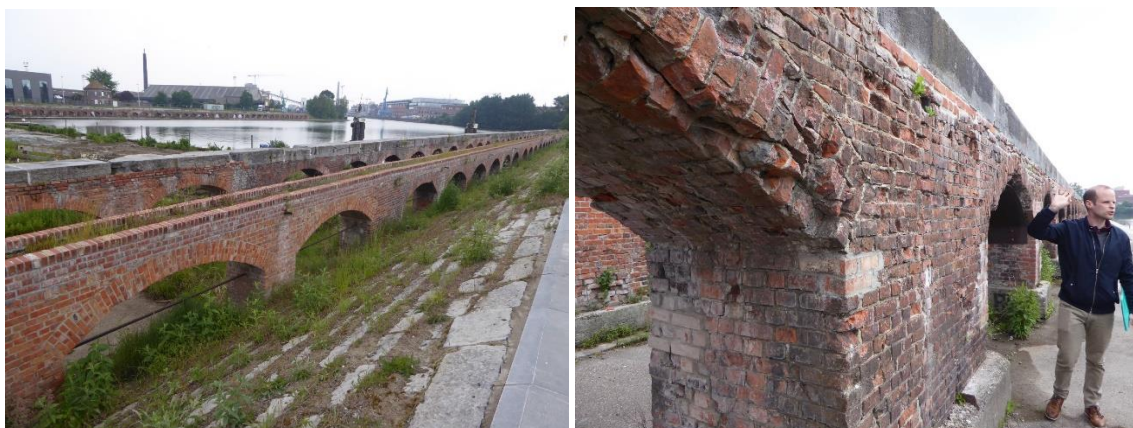
Overzicht houtdokmuren en (rechts) effect van de reiniging.

Door een abusievelijke reinigingsbeurt is in het begin van dit jaar, 2019, echter veel van de muurbegroeiing verdwenen. Het deels veraarde karakter van de voegen is daardoor ook verdwenen. De vraag is wat het gevolg er van is, wat herstelbaar is en of er middels transplantatie vergroting van de planten populaties mogelijk is.

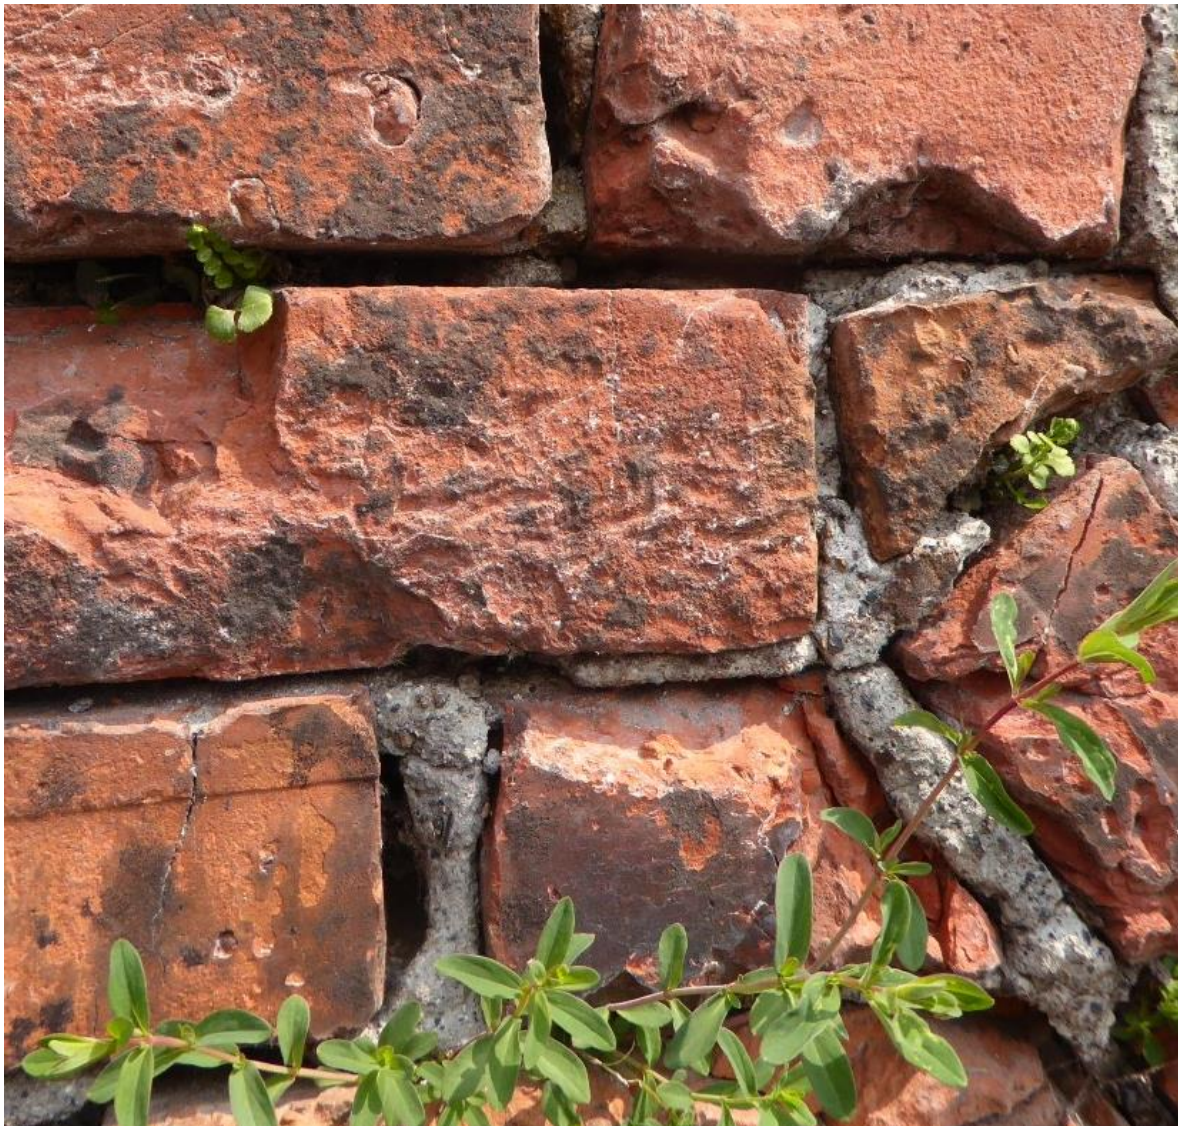
Ofschoon er veel aan muurplanten verloren is gegaan door de reinigungsactie bleek bij de inspectie van 25 mei dat er op diverse plekken vanuit de levende plantrestanten in de voegen, toch weer nieuw varenloof is uitgegroeid. We zagen muurvaren, steenbreekvaren, muurleeuwenbek, plat

*Plaatselijk licht herstel van muurvarens en steenbreekvaren, onderaan Sint-Janskruid.*

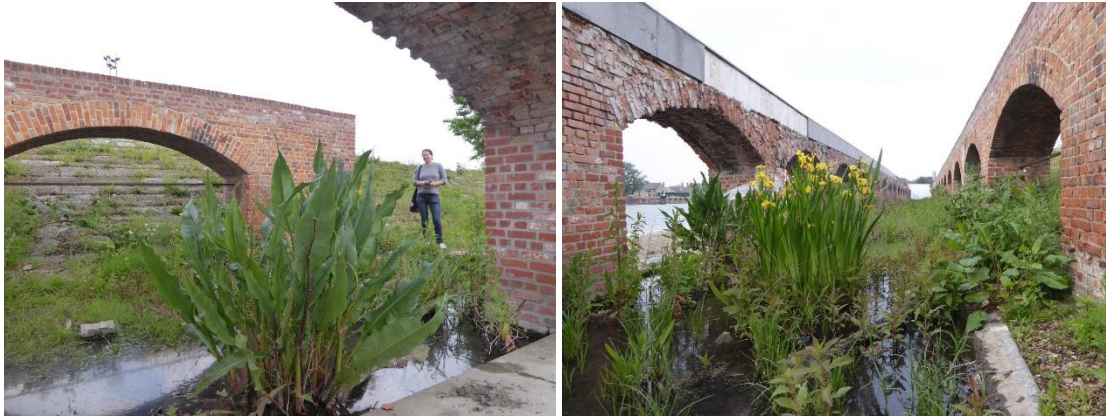
*Vochtige zones, met o.a. waterzuring en gele lis, zijn gunstig voor muurvegetatie.*

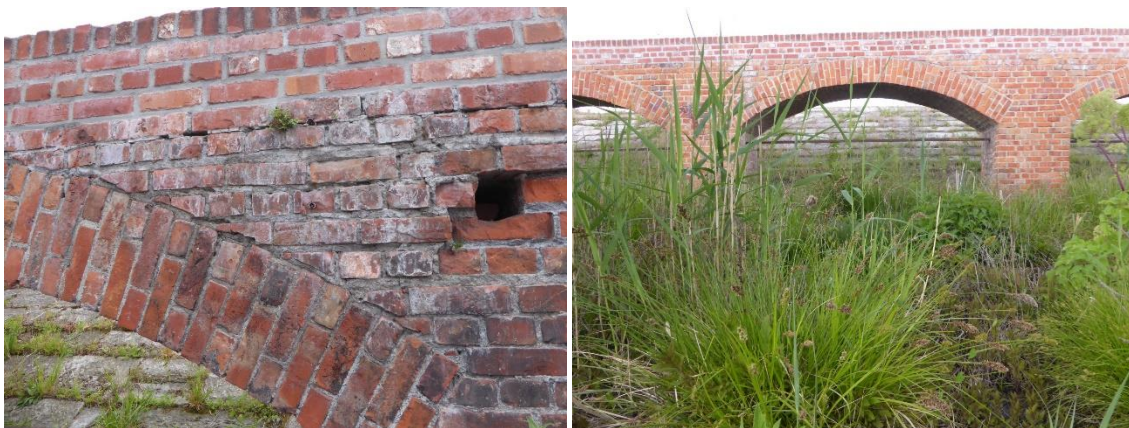
*Dichtgevoegde muurdelen kunnen een beter vestigingsmilieu opleveren door het uitfrezen en opruwen van de voegen.*

Een belangrijk nadeel is wel dat grote delen van de muren vol en vlak zijn gevoegd. Voor meer en betere kansen op nieuwe vestigingen van muurplanten kan verruwen en uitfrezen van voegen de kans op vestiging aanzienlijk verhogen. Het advies is om verspreid over de muren, met name schaduwrijke muurvlakken, voegen licht uit te frezen en te verruwen. Zo'n aanpak zal de constructie niet aantasten.

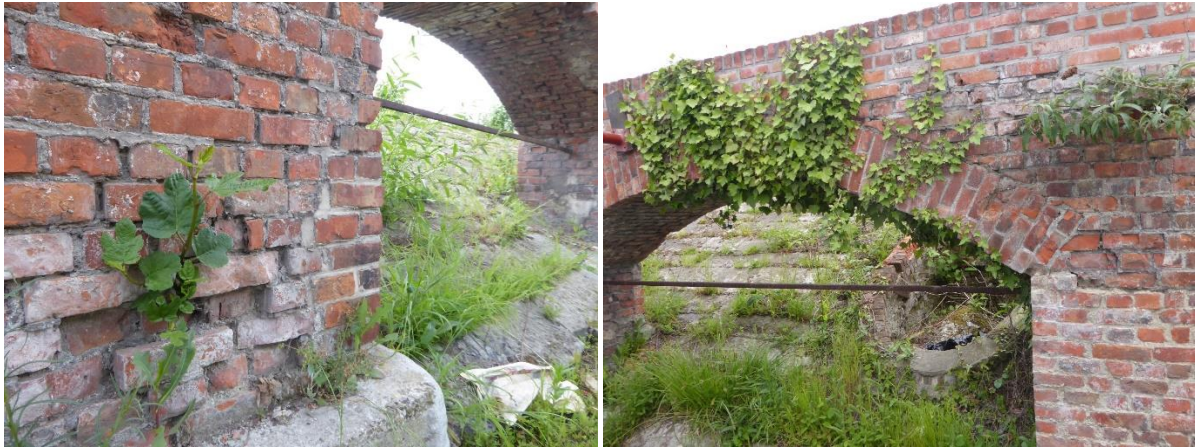
*Links jonge vestiging van een vijg, rechts beginnende overgroeiing van een muurdeel door klimop.*

Aan te bevelen is om houtige planten in het metselwerk te verwijderen. Alleen voor de vijg, als bijzonderheid, kan een uitzondering gemaakt worden. Elders blijken vijgen nauwelijks schade te berokkenen aan bakstenen muren die constructief goed zijn. Aan te bevelen is om begroeiing van klimop te beperken om dat karakteristieke muurplanten daarmee in de knel komen. Beperkte begroeiing kan ecologisch interessant zijn voor allerlei andere organismen als broed, voedsel en schuilgelegenheid.

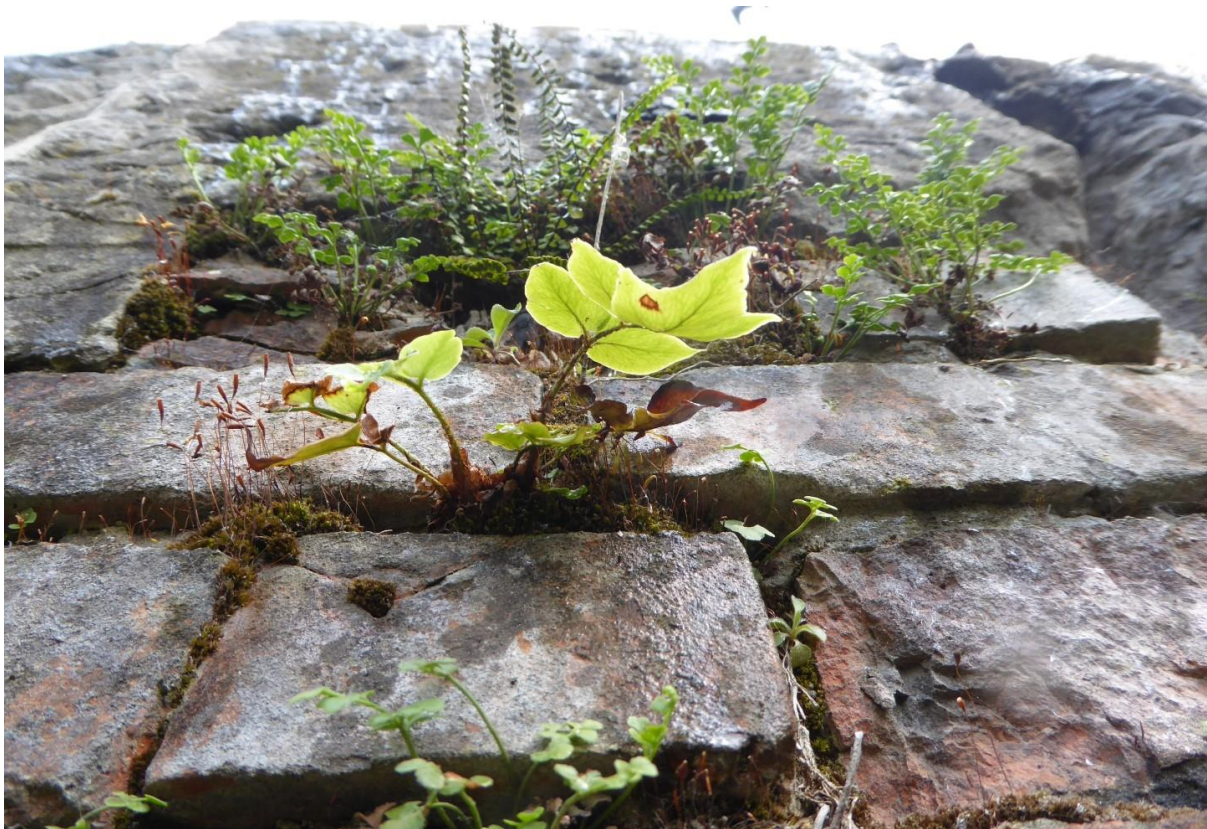
*Muurdeel met ijzervaren, muurvaren en steenbreekvaren*
